RAKENNUSTEKNIIKAN LAITOS

TUTKIMUSSELOSTUS TRT/2210/2013

## LAKAN BETONIN ERISTERAPPAUSJÄRJESTELMÄN SÄÄNKESTÄVYYDEN TUTKIMINEN

## **Tutkimusselostus nro 2143**

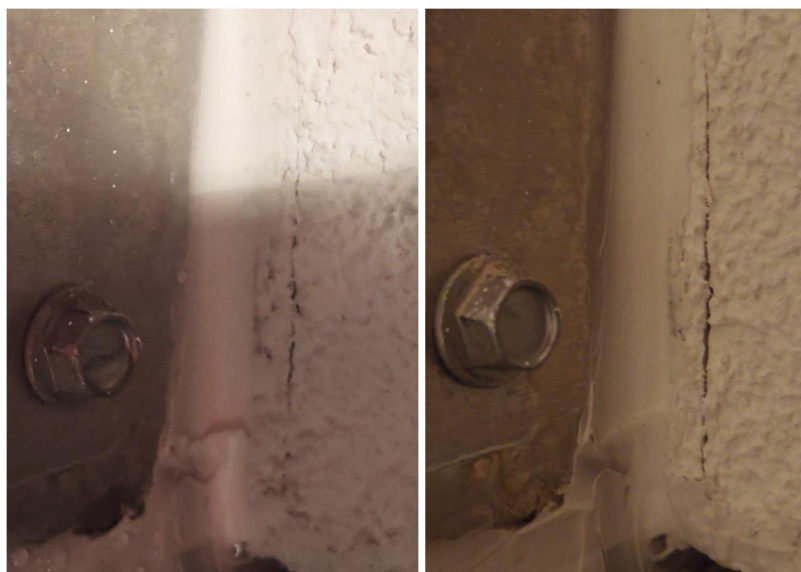
Heti ensimmäisten kolmen syklin jälkeen ikkunapielissä havaittiin halkeilua, joka sijaitsi elastisen saumamassan ja rappauspinnan rajakohdassa. Halkeilu kasvoi säärasituksen edetessä selvemmin havaittavaksi. Kuvassa 3.4 vasemmalla on ikkunan oikean alakulman pystyhalkeama 3 syklin jälkeen ja oikealla sama halkeama 9 syklin jälkeen. Halkeaman leveys ei juuri enää kasvanut 15 ensimmäisen syklin jälkeen, mutta halkeama kasvoi lähes koko ikkunan kiertäväksi.

**Kuva 3.4.** Ikkunapielissä esiintynyttä halkeilua.

Koeseinässä ei havaittu muuta halkeilua säärasituksen päätyttyä, kuvassa 3.4 esitetyn lisäksi.

Korkeammat lukemat selittyvät ainakin osittain sillä, että vesipelti ohjaa suurimman kosteusrasituksen näihin kohtiin. Kuvassa 3.4 esitettyjen halkeamien ympäristössä ei havaittu korkeita arvoja kosteusarvoja. Muidenkaan mitattujen kosteuslukemien perusteella sadevesi ei ole kulkeutunut lämmöneristeeseen.

Koeseinän ikkunapuitteisiin syntyi pieniä halkeamia (ks. kuva 3.4), joiden ei todettu kuitenkaan päästäneen vettä eristekerrokseen (ks. liite 2).

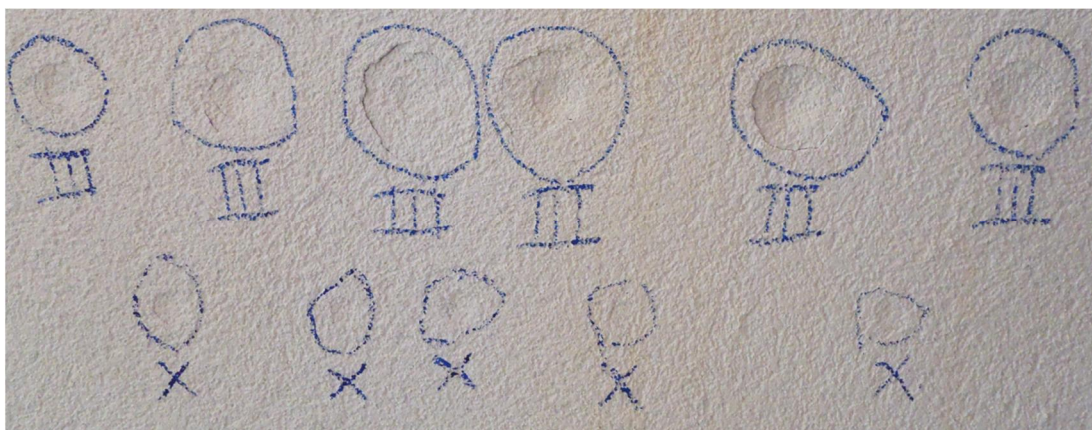
Iskulujuuskokeiden tulokset on esitetty taulukossa 4.2. Syntyneet vauriot vaihtelivat merkittävästi eri iskujen välillä, minkä johdosta luokittelussa saatiin kaikkien käyttöluokkien vaurioita.

Kuvassa 4.3 on esitetty säärasitettuun seinään normaalin verkotuksen alueelle tehtyjen kuuden 10 joulun (yläriivi) ja viiden 3 joulun (alarivi) iskukokeen tulokset. 10 joulun iskuista syntyi, kuvastakin selvästi havaittavissa olevat, rengashalkeama. 3 joulun iskuista syntyi myös rengashalkeamat, vaikka ne eivät kuvassa selvästi esiinny.

**Kuva 4.3.** Säärasitettuun seinään tehtyjen iskukokeiden tuloksia.

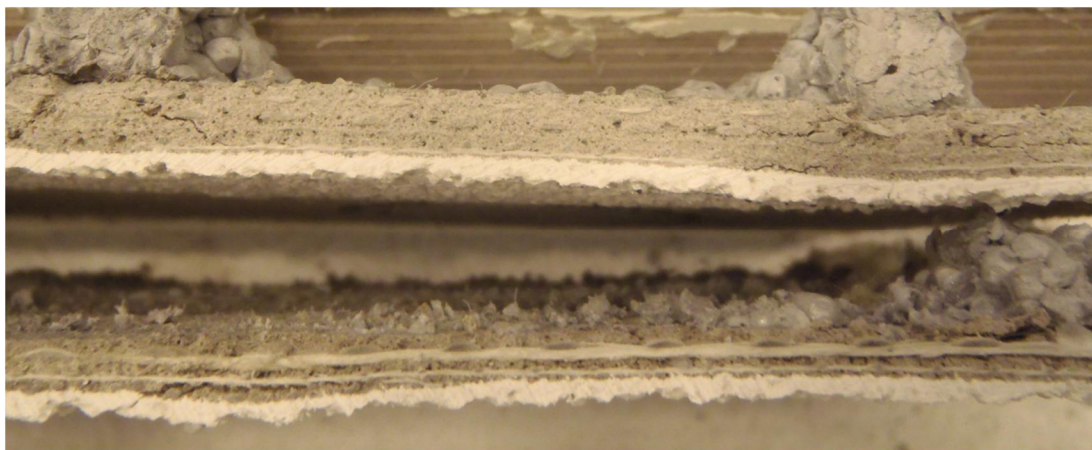
Iskulujuuskokeiden vaurioiden ja tulosten vaihtelun johdosta koeseinä purettiin iskukohtien alueelta verkotuslaastikerroksen paksuuden ja verkon sijainnin tutkimista varten. Verkotuslaastikerroksen paksuudessa havaittiin seuraavaa vaihtelua:

- vertailurakenne, verkotuslaastikerroksen paksuus 3...8 mm
- säärasitettu rakenne, verkotuslaastikerroksen paksuus 1...6 mm

Rappausverkko sijaitsi verkotuslaastissa lämmöneristeen puolella. Parhaimmat koetulokset sijoituivat loogisesti paksumman verkotuslaastikerroksen kohdalle ja heikoimmat ohuimman verkotuslaastikerroksen kohdalle. Kuvasta 4.4 verkotuslaastikerroksen paksuusero on selvästi havaittavissa. Kuvassa on esitetty verkotuslaastikerroksen ääripäitä vertailurakenteessa. Kuvassa esiintyvät halkeamat liittyvät rappauspinnan irrottamiseen. Ohuemmasta laastikerroksesta voidaan havaita kohdalla sijainneet kaksi päällekkäistä rappausverkkoa.

**Kuva 4.4.** Verkotuslaastikerroksen paksuuden vaihtelut iskulujuuskokeiden alueella vertailurakenteessa.

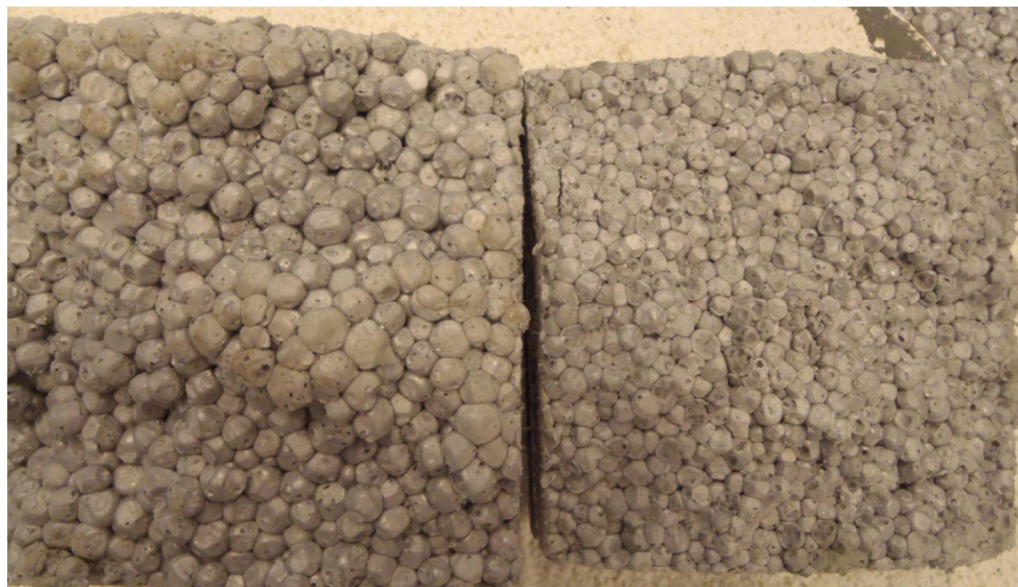
Säärasitetun seinän keskiarvolujuus oli 0,14 MPa (140 kPa), mikä täyttää by57 esittämän 0,08 MPa kriteerin. Lujuuskokeiden tuloksissa oli havaittavissa 20 % lasku, mitä ei vielä pidetä merkittävänä.

Kaikissa vetokokeissa murtuminen tapahtui lämmöneristeestä. Kuvassa 4.6 on esitetty vetokokeiden murtokappaleita. Vasemmalla on säärasitetusta seinästä otettu murtokappale ja oikealla vertailurakenteesta oleva murtokappale. Murtokappaleissa silmiin pistävänä erona on käytetyn lämmöneristeen EPS-rakeiden koko, joissa on silmin havaittava ero. Lämmöneristeen epähomogeenisuudella on voinut olla vaikutusta lujuuskokeiden tuloksiin.

**Kuva 4.6.** Vetokokeiden murtopintoja.

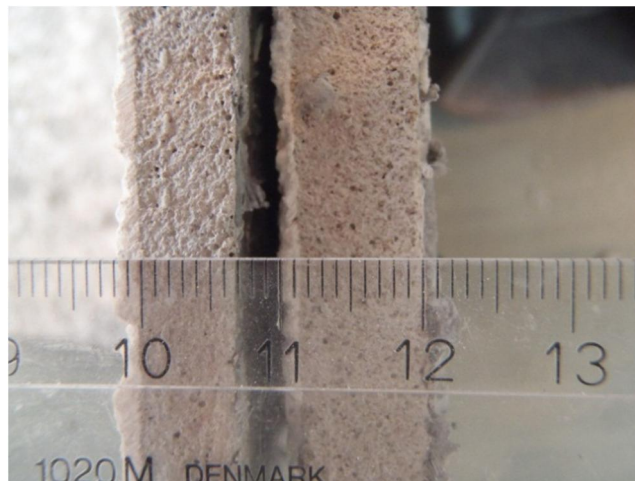
Iskulujuuskokeiden tulokset on esitetty taulukossa 5.1. 3 joulen iskukokeissa ei syntynyt vaurioita normaalisti verkotettuun rakenteeseen tai panssariverkolla vahvistettuun rakenteeseen. 10 joulen iskukokeissa syntyneet vauriot vaihtelivat iskukokeiden välillä. Verkotuslaastikerroksen paksuus oli aiempaan kokeeseen verrattuna huomattavasti homogeenisempi, mitatut paksuudet on esitetty myös taulukossa 5.1. Verkotuslaastikerroksen poikkileikkauksia panssariverkolla vahvistetusta rakenteesta on esitetty kuvassa 5.2.

**Kuva 5.2.** Verkotuslaastikerroksen poikkileikkauksia panssariverkolla vahvistetulta alueelta.

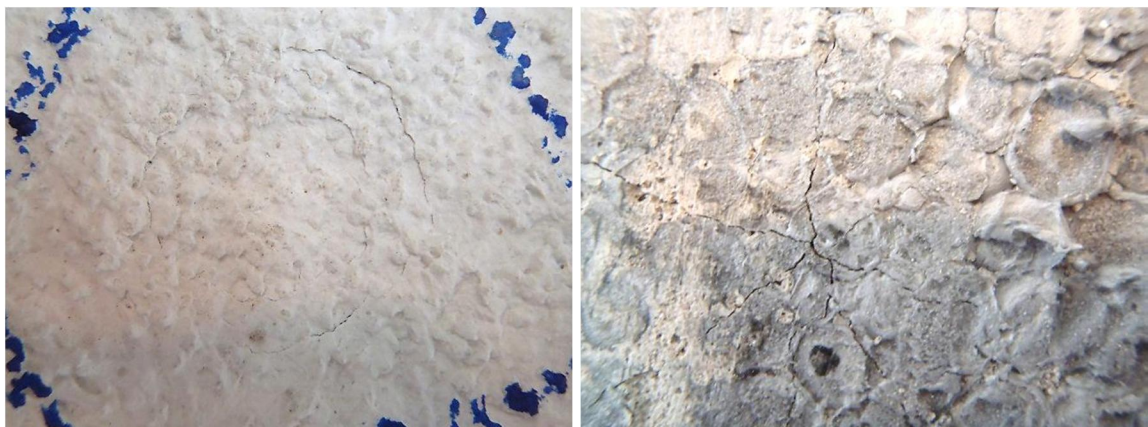
Kuvaparissa 5.3 on esitetty 10 joulun iskukokeessa normaalisti verkotettuun rakenteeseen syntynyt rengashalkeama, joka näkyi taustapuolella tähtimäisenä halkeilu ja rappauskerroksen pullistumana.

**Kuva 5.3.** 10 joulun iskukokeessa syntynyt rappauksen läpäisevä halkeama.

ETAG004-ohjeen mukaisen eristerappausjärjestelmän vanhennusmenettelyn jälkeen suoritettujen iskukoetulosten perusteella rakenne soveltuu käyttöluokkaan III normaalisti verkotettuna sekä käyttöluokkaan II panssariverkolla vahvistettuna.

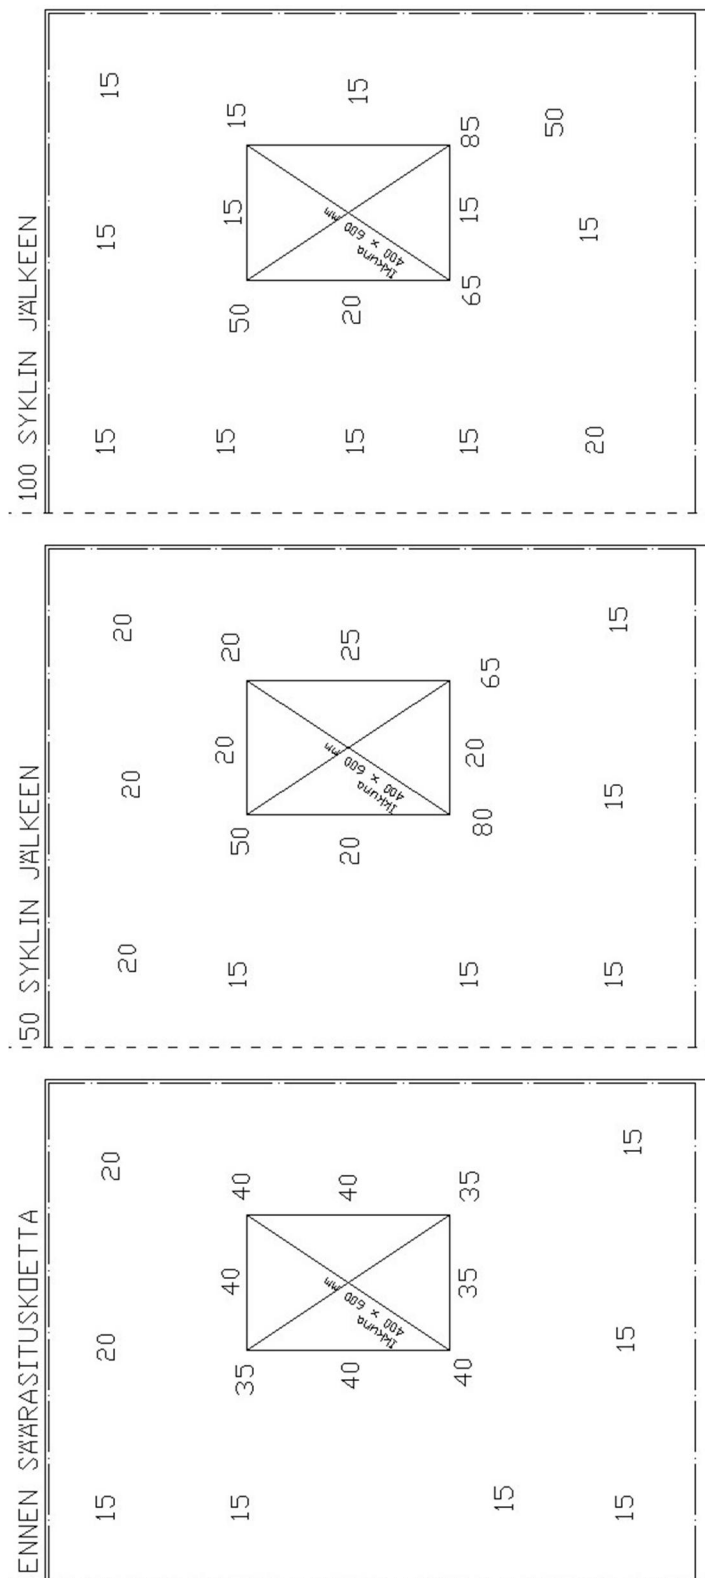
## LIITE 2: MITATUT PINTAKOSTEUDET

Kaikki kosteuskartoituksien tulokset on esitetty liitteessä 2. Säärasituskoetta edeltäneessä kartoituksessa kosteuslukemat olivat 15...40 koko koeseinässä. Säärasituskokeen päätyttyä kosteuslukemat olivat 15...50, paitsi ikkunan vesipellin nurkkien kohdalla, josta saatiin lukemia 65...85.
